EVALUASI GEOLOGI LINGKUNGAN PASCA BENCANA GEMPABUMI PASAMAN- PASAMAN BARAT, SUMATERA BARAT TAHUN 2022

Yogyakarta, 22 Juni 2023

KOLOKSIUM PUSAT AIR TANAH DAN GEOLOGI TATA LINGKUNGAN TAHUN ANGGARAN 2022

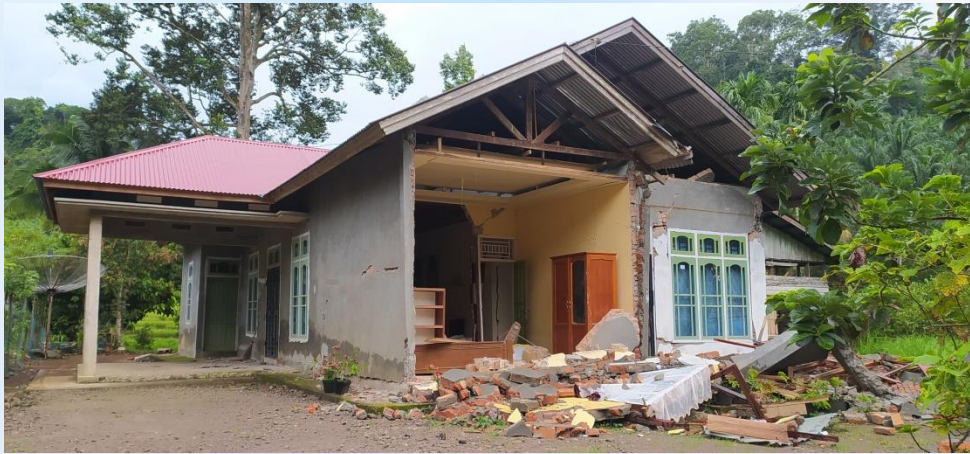
Verifikasi kerusakan bangunan akibat gempa bumi di Nagari Kajai

- Kerusakan diakibatkan oleh struktur bangunan tidak sesuai SNI 1726-2019 tentang Standar Bangunan Tahan Gempa
- Tidak ada korban jiwa

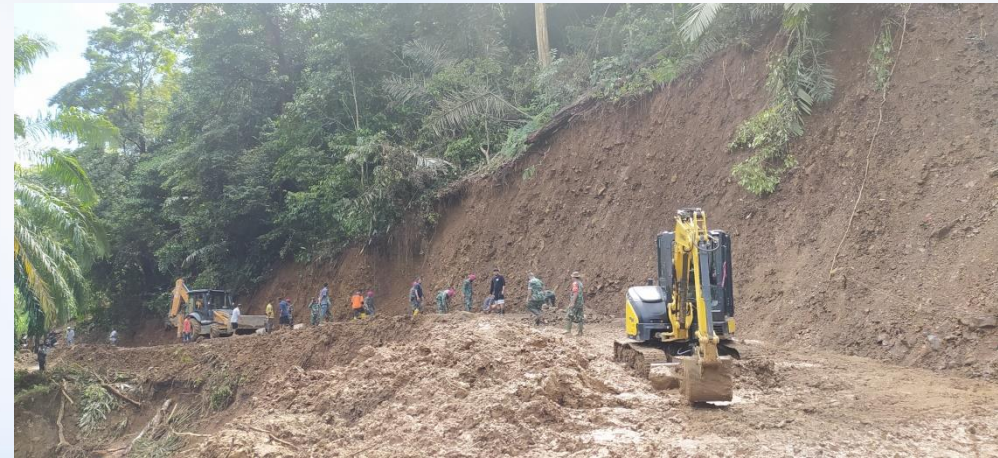
Verifikasi bencana gerakan tanah /longsor di Jalan Lintas Kajai-Talu

- Terjadi sehari setelah kejadian gempa bumi, setelah hujan lebat
- Terdapat banyak titik dengan tipe longsor slope di sepanjang jalan Kajai-Talu, sehingga diperlukan kajian geologi teknik detail agar tidak merusak infrastruktur jalan yang ada

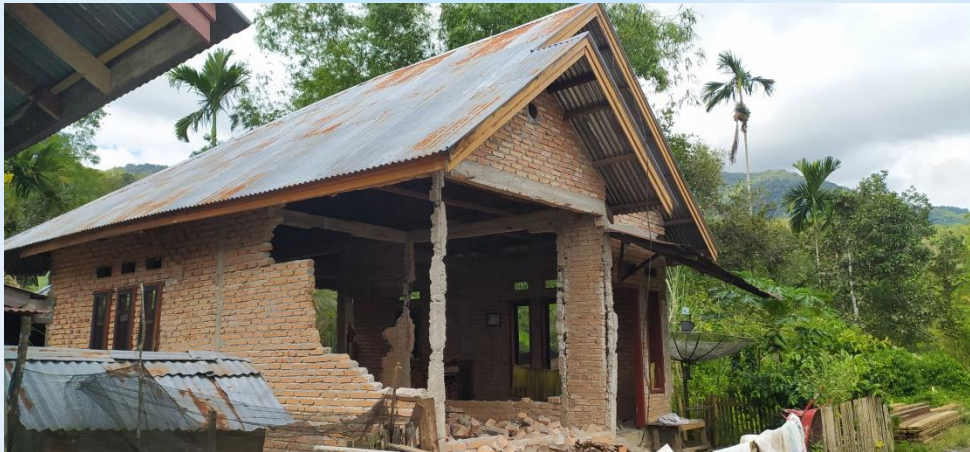
Verifikasi kerusakan bangunan akibat gempabumi di Nagari Kajai

- Kerusakan diakibatkan oleh struktur bangunan tidak sesuai SNI 1726-2019 tentang Standar Bangunan Tahan Gempa
- Tidak ada korban jiwa

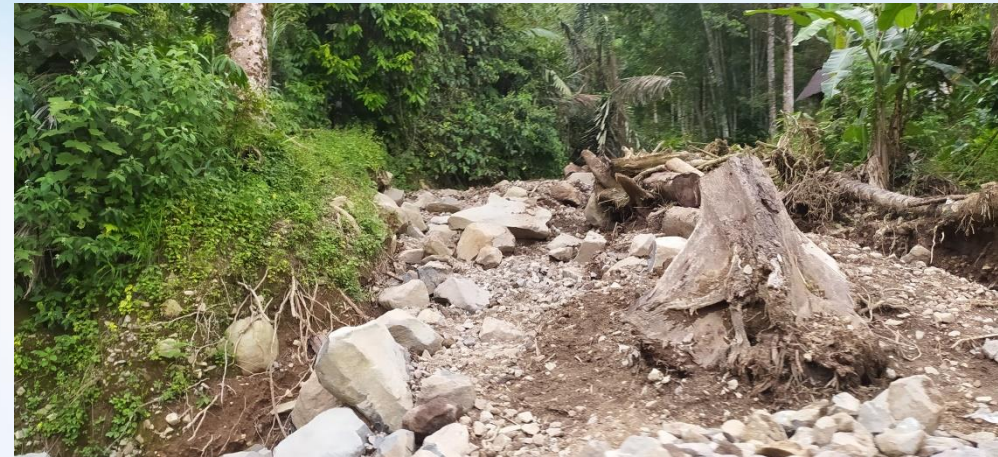
Verifikasi bencana gerakan tanah /longsor di Jalan Lintas Talu-Panti

- Terjadi sehari setelah kejadian gempabumi, setelah hujan lebat
- Terdapat banyak titik dengan tipe longsor slope di sepanjang jalan Talu-Panti, sehingga diperlukan kajian geologi teknik detail agar tidak merusak infrastruktur jalan yang ada

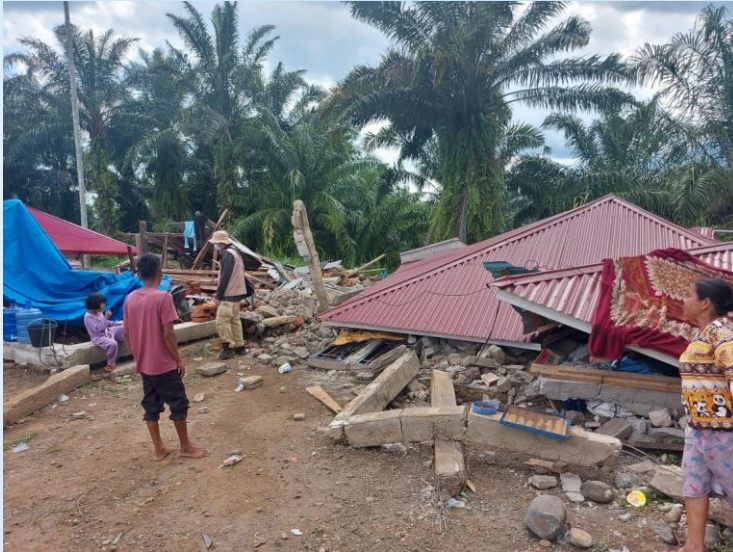
Verifikasi kerusakan bangunan akibat gempabumi di Malampah

- Kerusakan diakibatkan oleh struktur bangunan tidak sesuai SNI 1726-2019 tentang Standar Bangunan Tahan Gempa
- Tidak ada korban jiwa

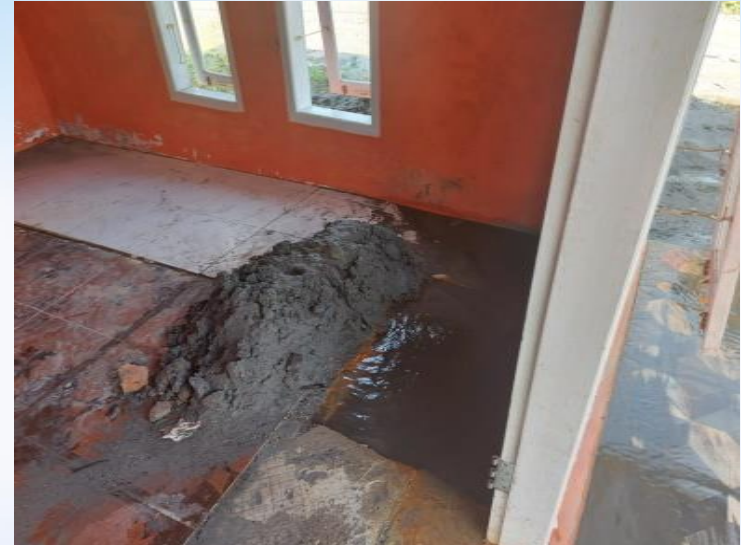
Verifikasi manifestasi likuifaksi di Daerah Bonjol, Kab. Pasaman

- Terjadi setelah kejadian gempabumi
- Diiringi rembesan air panas
- Diakibatkan adanya retakan pada batulempung sebagai impermeable layer pada perselingan batupasir-batulempung

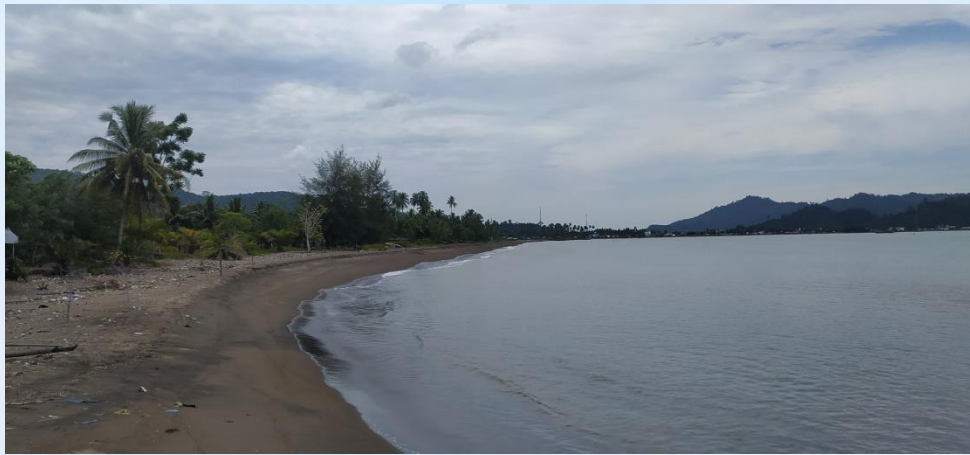
Verifikasi Garis Pantai dan Abrasi di Pantai Aik Bangis, Kab. Pasaman Barat

- Abrasi sejak tahun 2012
- Sudah dibangun Bangunan Pemecah Ombak setelah kejadian abrasi
- Banjir langganan terjadi di Muara Sungai Bangis

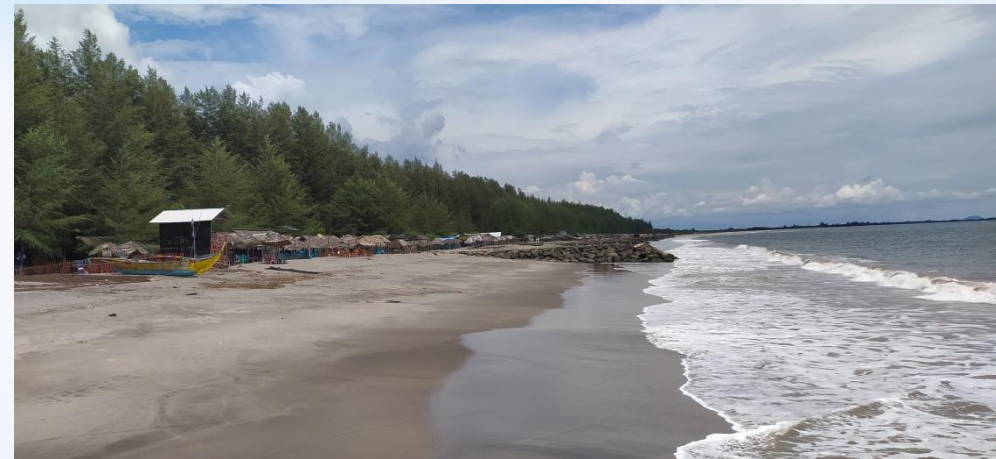
Verifikasi Garis Pantai dan Abrasi di Pantai Sasak Pesisie, Kab. Pasaman Barat

- Abrasi sejak tahun 2012
- Sudah dibangun Bangunan Pemecah Ombak setelah kejadian abrasi
- Sepanjang pantai ditanami pohon cemara laut sebagai antisipasi bencana tsunami (greenbelt)

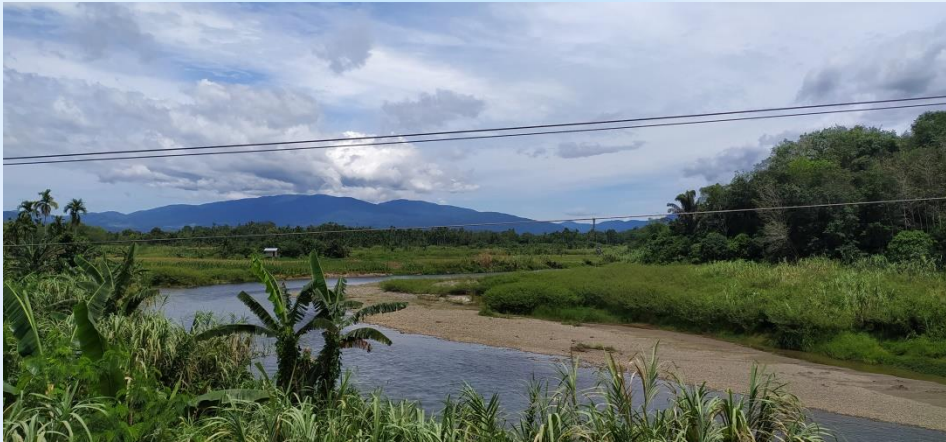
Lintasan Sesar Semangko dari atas Jembatan Batang Sumpur, Rao, Pasaman

- Manifestasi Sesar Semangko diambil dari kelurusan sungai/bukit
- Termasuk dalam KRB Gempabumi Tinggi dan KRB Gerakan Tanah Rendah

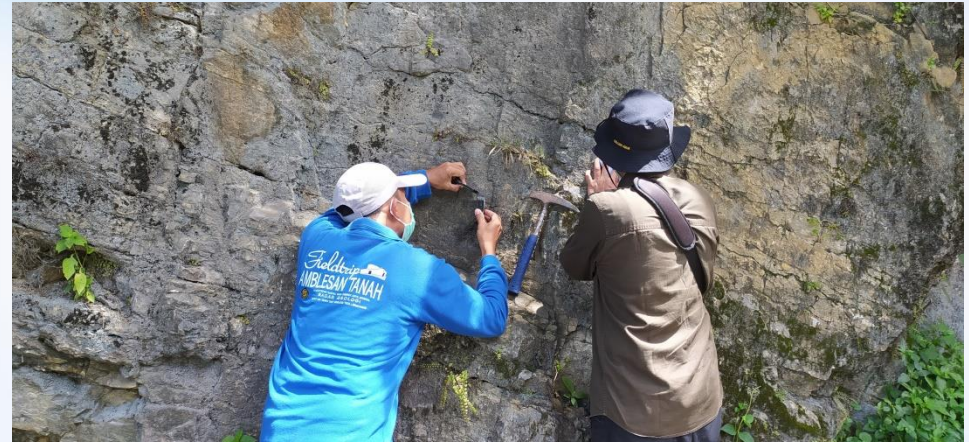
Pengukuran kekar joint akibat sesar di Perbatasan Pasaman-Padang Sidempuan

- Lokasi merupakan bagian dari Zona Sesar Sekunder dari Sesar Semangko di daerah Rao
- Termasuk dalam KRB Gempabumi Tinggi
