# Pemantauan Penurunan Permukaan Tanah Dengan Metode GPS Geodetic di Pekalongan

Oleh:  
Defrizal dan Tim

**Pusat Air Tanah dan Geologi Tata Lingkungan**  
Garut, 24 Mei 2022

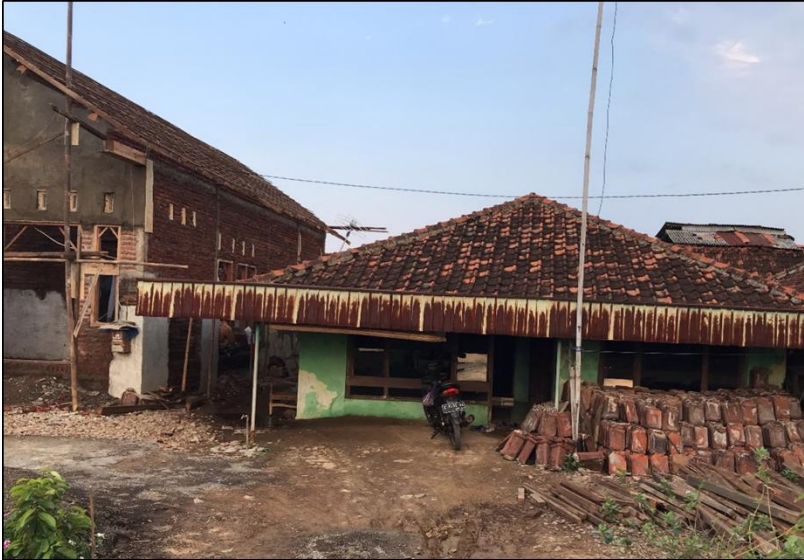
Indikasi penurunan tanah yang terlihat dengan memendeknya bangunan rumah karena terus menerus diurug di daerah Bandengan dengan penurunan  $\pm 90$  cm

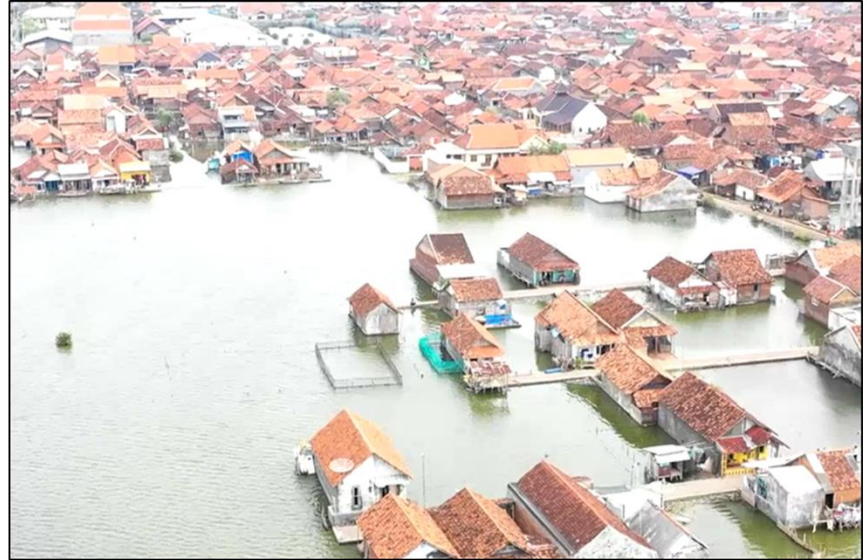
Indikasi penurunan tanah yang terlihat dengan meluasnya genangan air rob di area permukiman padat penduduk di daerah Bandengan

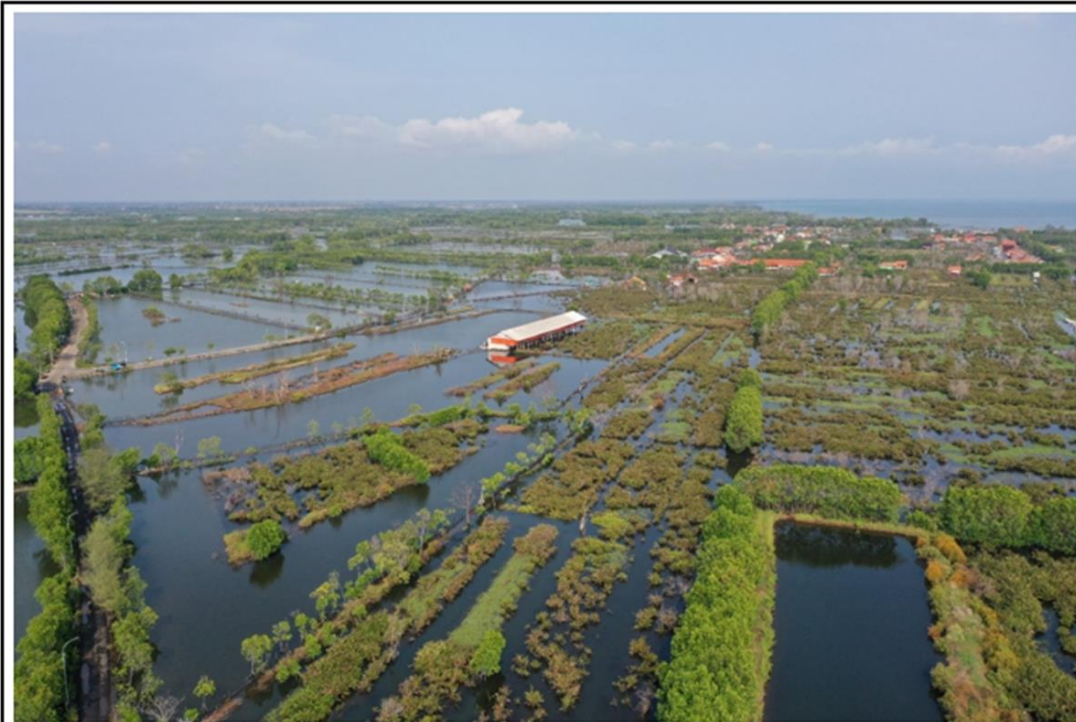
Genangan air dari banjir rob setinggi  $\pm 30 - 60$  cm
